RAPPORT D'ENQUÊTE MARITIME
M02C0030

NAUFRAGE AVEC PERTES DE VIE

DU VÉHICULE AMPHIBIE À PASSAGERS *LADY DUCK*
DANS LA RIVIÈRE DES OUTAOUAIS
PRÈS DE LA MARINA DE HULL
GATINEAU (QUÉBEC)
LE 23 JUIN 2002

Rapport numéro M02C0030

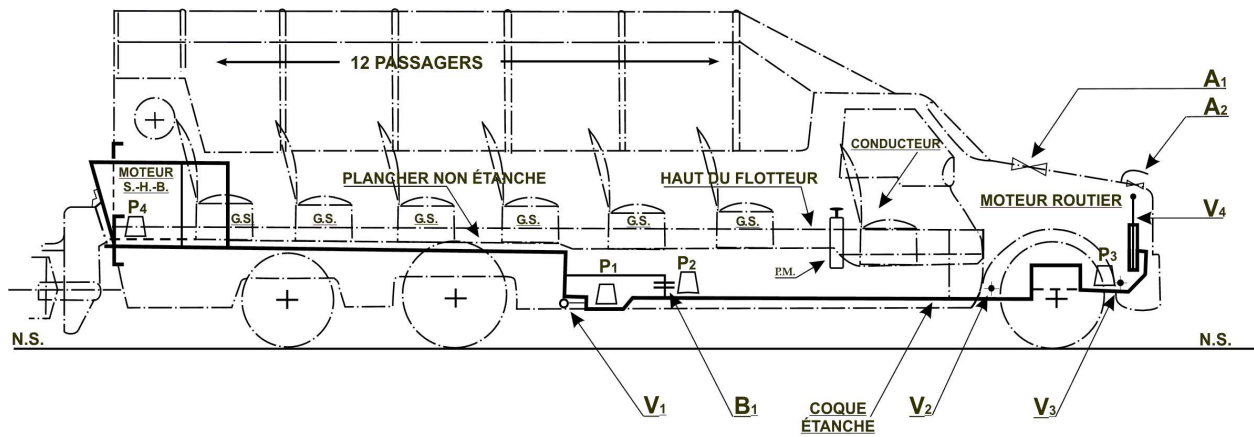
Figure 1. Schéma d'aménagement

Le véhicule est doté de cinq points de vidange, chacun comportant un robinet à bille actionné manuellement (robinet) et protégé, immédiatement en amont, par un clapet de non-retour à battant, tous deux montés sur le même bout mâle d'un tuyau et fermés par un bouchon en acier vissé. Quatre des points de vidange ont un diamètre de 19 mm ($\frac{3}{4}$ po) et le cinquième, de 12 mm ($\frac{1}{2}$ po). Les points de vidange sont aménagés de façon à faciliter l'évacuation à terre de toute accumulation d'eau dans les fonds du véhicule (voir la figure 1).

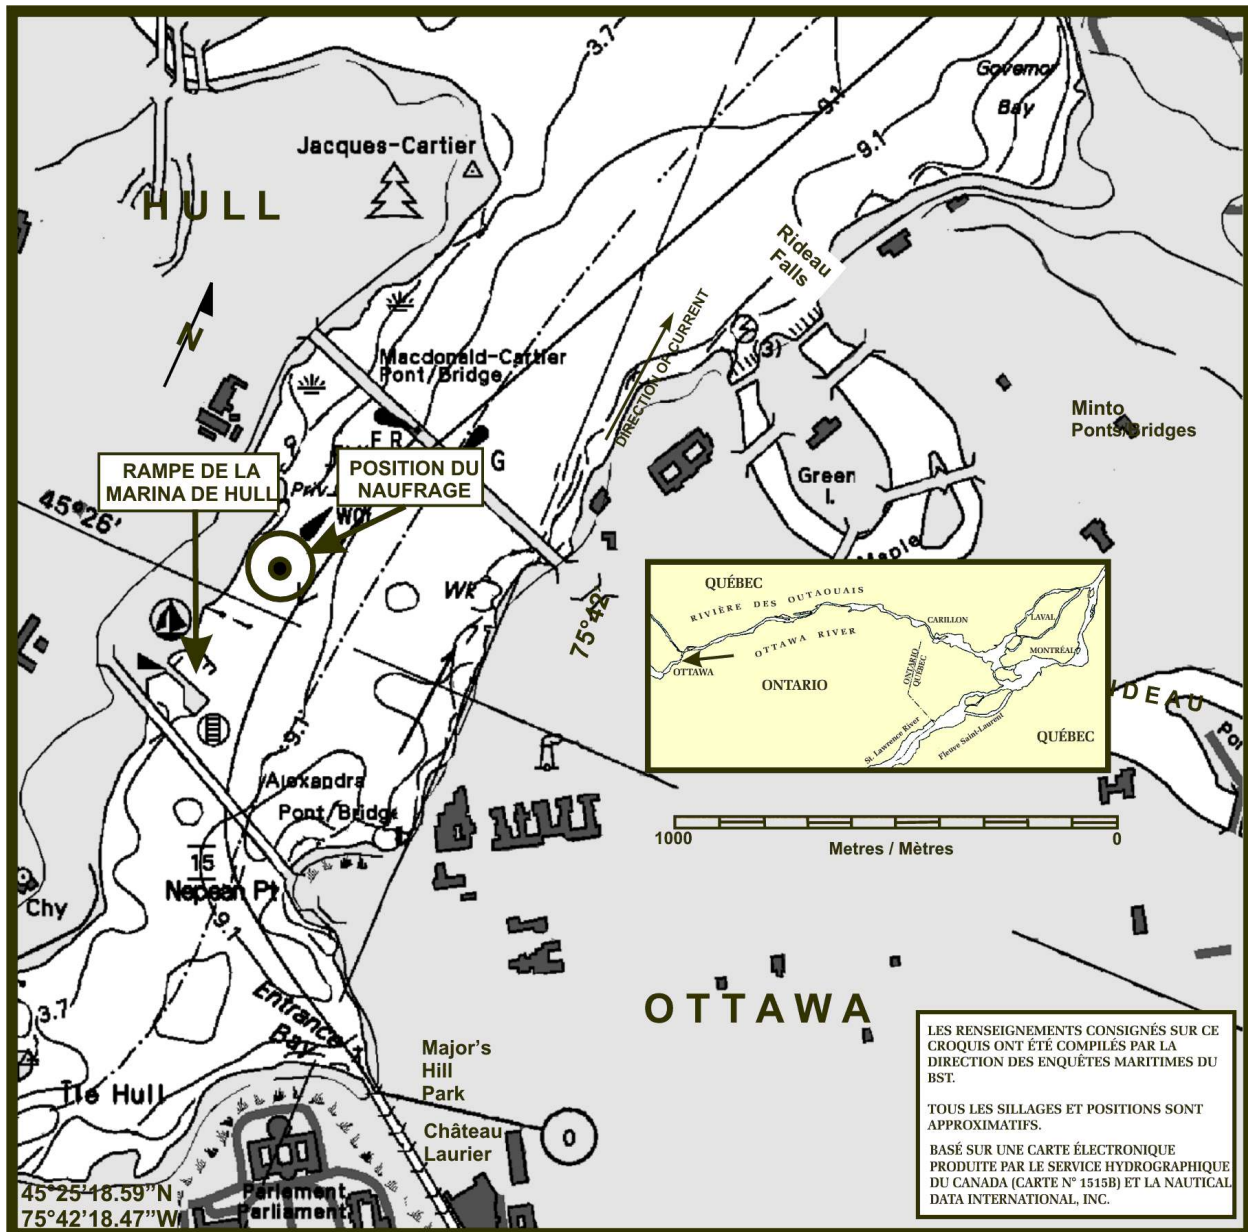
Figure 2. Schéma des lieux de l'accident

Vers 16 h 8, vers la fin de l'excursion, en retournant à la marina de Hull à environ 8 km/h, le conducteur constate que l'avant du véhicule flotte dans une position plus basse que la normale et que de l'eau s'écoule continuellement des deux côtés près du milieu du véhicule. Il ordonne alors aux quatre passagers se trouvant le plus à l'avant et à la guide touristique de se rendre à l'arrière du véhicule pour tenter de diminuer l'enfoncement avant.

L'enfoncement avant continue d'augmenter. Constatant que la sécurité des passagers est en jeu, le conducteur ordonne à la guide touristique de dire aux passagers de mettre un VFI. Le véhicule est alors détourné vers le point le plus proche sur la rive québécoise. Le conducteur lance un Mayday sur la voie 16 VHF réservée aux urgences. Il donne le nom et la position du véhicule et précise le nombre de passagers à bord. Vers 16 h 10, la situation se détériore rapidement; l'eau s'accumule à l'avant du véhicule. Le conducteur ordonne aux passagers d'évacuer le véhicule qui est en train de couler. Le conducteur quitte son poste, se dirige vers l'arrière et, avec sept autres personnes, réussit à sortir du véhicule qui coule. Les quatre autres passagers restent coincés dans l'auvent en toile et coulent avec le véhicule par 8 m de fond.

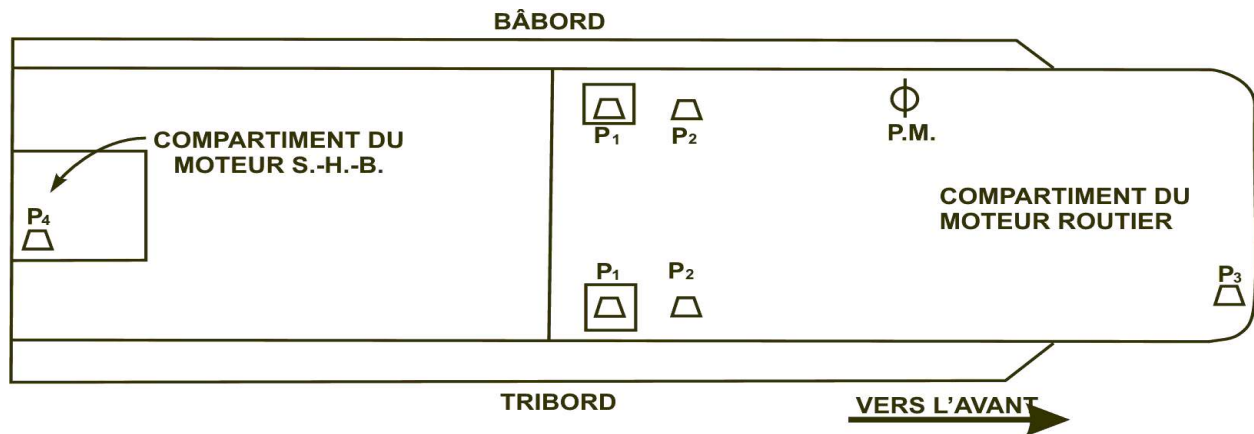
Figure 3. Emplacement des pompes d'assèchement

La figure 3 montre l'emplacement des pompes d'assèchement. Le tableau 1 présente une description sommaire des pompes d'assèchement et de leur état. Voir les résultats des examens et des essais visant les pompes d'assèchement à l'annexe A.
